SD材ネジ部海水投入試験錆発生状況について

SGP材ネジ部海水投入試験錆発生状況について

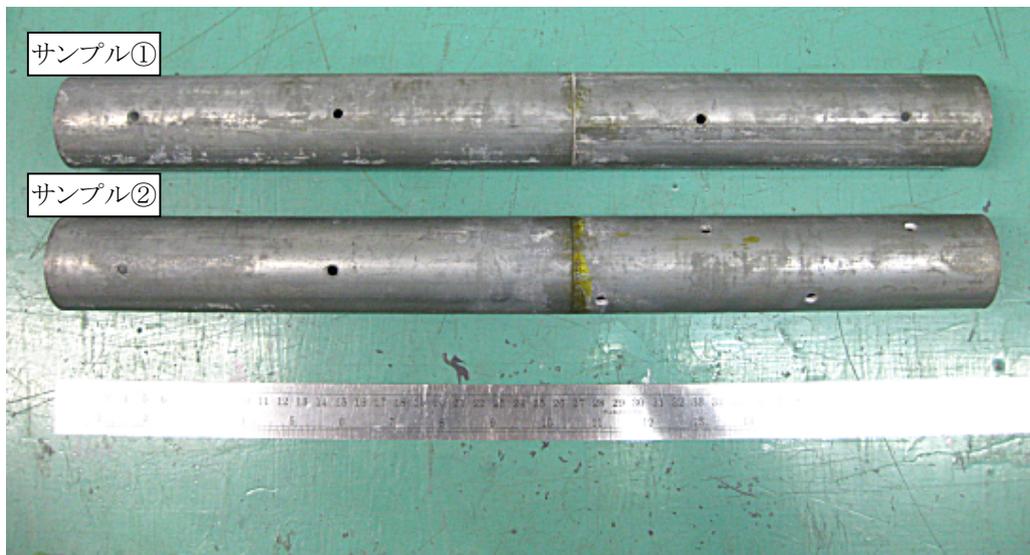
サンプル① 雄ネジ部雌ねじ部とも処理無し
サンプル② ネジ部に防錆ペイント処理実施

※サンプル①②共、海水投入後1.0ヵ月経過のもの

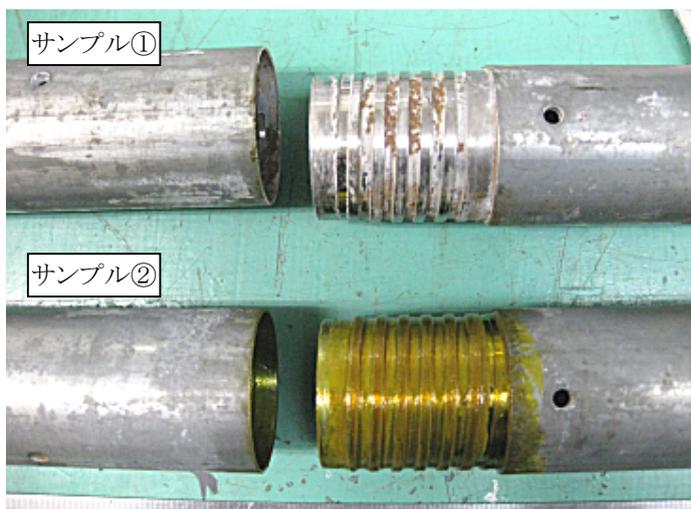
サンプル①ねじ部については、
全体の30%に錆が認められる。

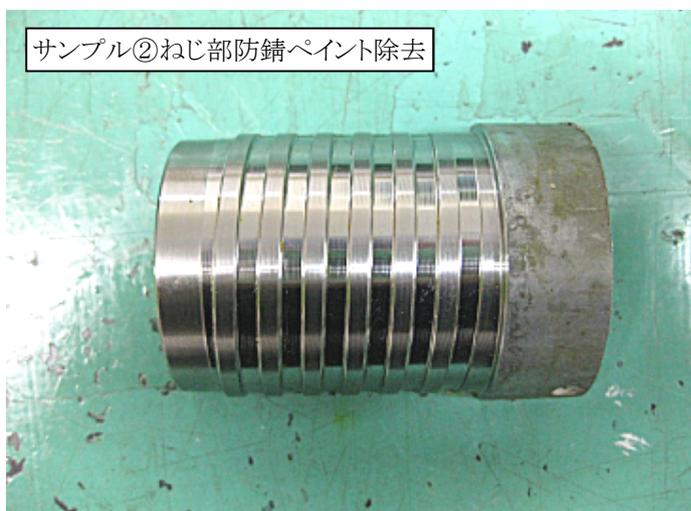
サンプル②については、
錆はまったく認められない。

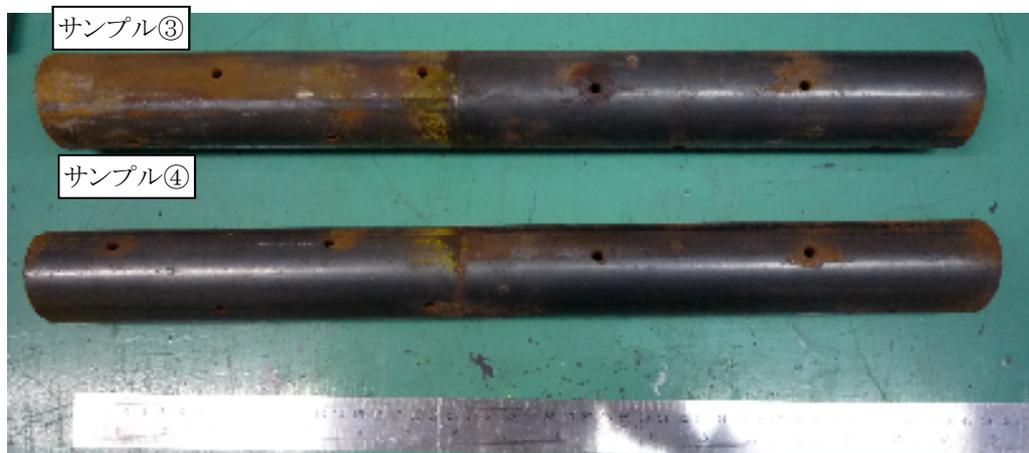
サンプル③ 雄ネジ部雌ねじ部とも処理無し
サンプル④ ネジ部に防錆ペイント処理実施

※サンプル③④共、海水投入後1.0ヵ月経過のもの

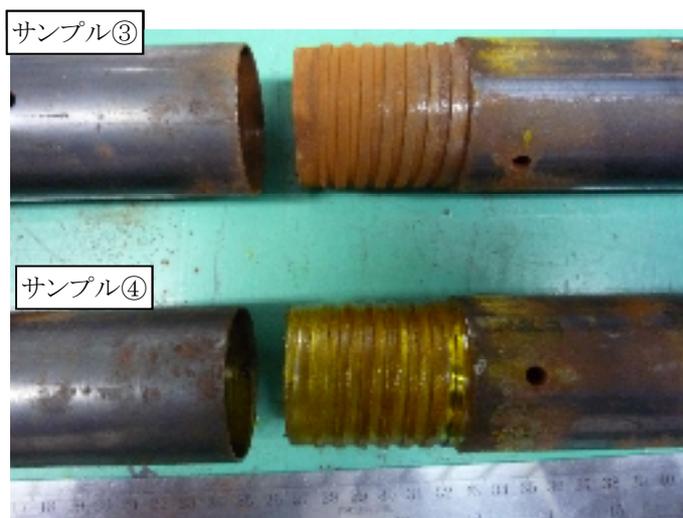
サンプル③ねじ部については、
全体に錆が認められる。

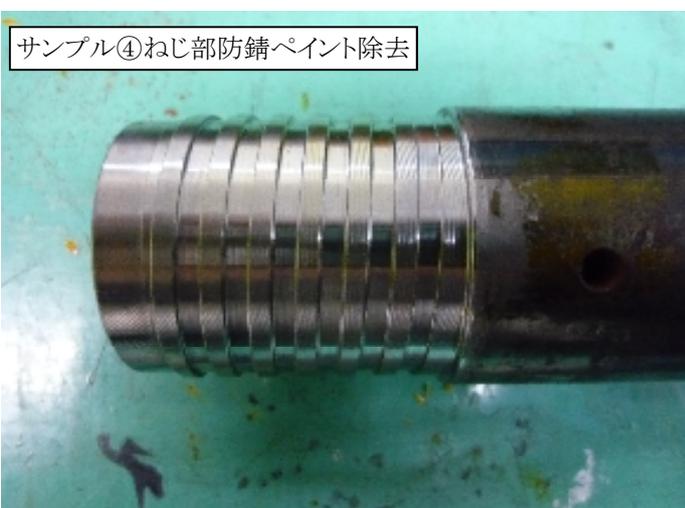
サンプル④については、
錆はまったく認められない。
